**ПРОВЕДЕНИЕ РАБОТ ПО СОХРАНЕНИЮ ОБЪЕКТА КУЛЬТУРНОГО
НАСЛЕДИЯ (ПАМЯТНИКА ИСТОРИИ И КУЛЬТУРЫ) НАРОДОВ РФ
РЕГИОНАЛЬНОГО ЗНАЧЕНИЯ "Дом жилой", 1939-40г,
РАСПОЛОЖЕННОГО ПО АДРЕСУ: ПСКОВСКАЯ ОБЛАСТЬ,
ПЕЧОРСКИЙ РАЙОН, г. ПЕЧОРЫ, ул. РИЖСКАЯ, 20
(ПРОЕКТИРОВАНИЕ ПРИСПОСОБЛЕНИЯ ОБЪЕКТА
КУЛЬТУРНОГО НАСЛЕДИЯ ДЛЯ СОВРЕМЕННОГО
ИСПОЛЬЗОВАНИЯ)**

***«РАЗДЕЛ ОБ ОБЕСПЕЧЕНИИ СОХРАННОСТИ ОБЪЕКТОВ
КУЛЬТУРНОГО НАСЛЕДИЯ»***

2016-СОКН

Обследование внутренних и наружных конструкций квартиры №3 ОКН

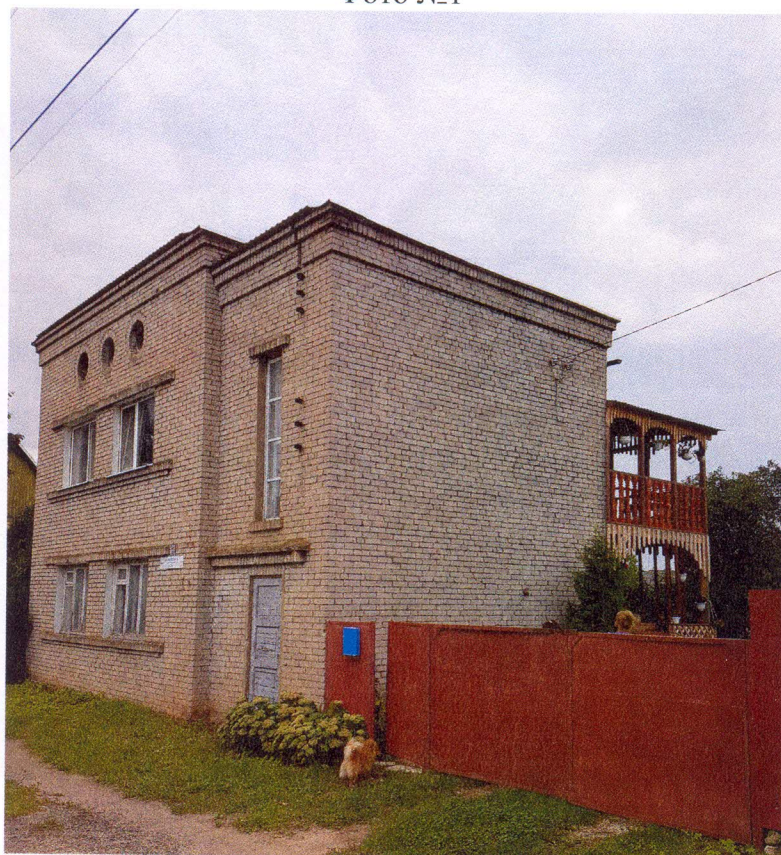
Фото №1

Наружные стены – выполнены из кирпича с расшивкой швов, в целом находятся в удовлетворительном состоянии (Фото № 1), однако, местами наблюдаются следы затеков, вследствие, неудовлетворительного состояния водоотводной системы (Фото № 2). Карниз кровли - кирпичный, выполнен в виде выпусков из нескольких рядов кладки, не оштукатурен, следов разрушения и расслоения не наблюдается состояние — удовлетворительное (Фото №3).

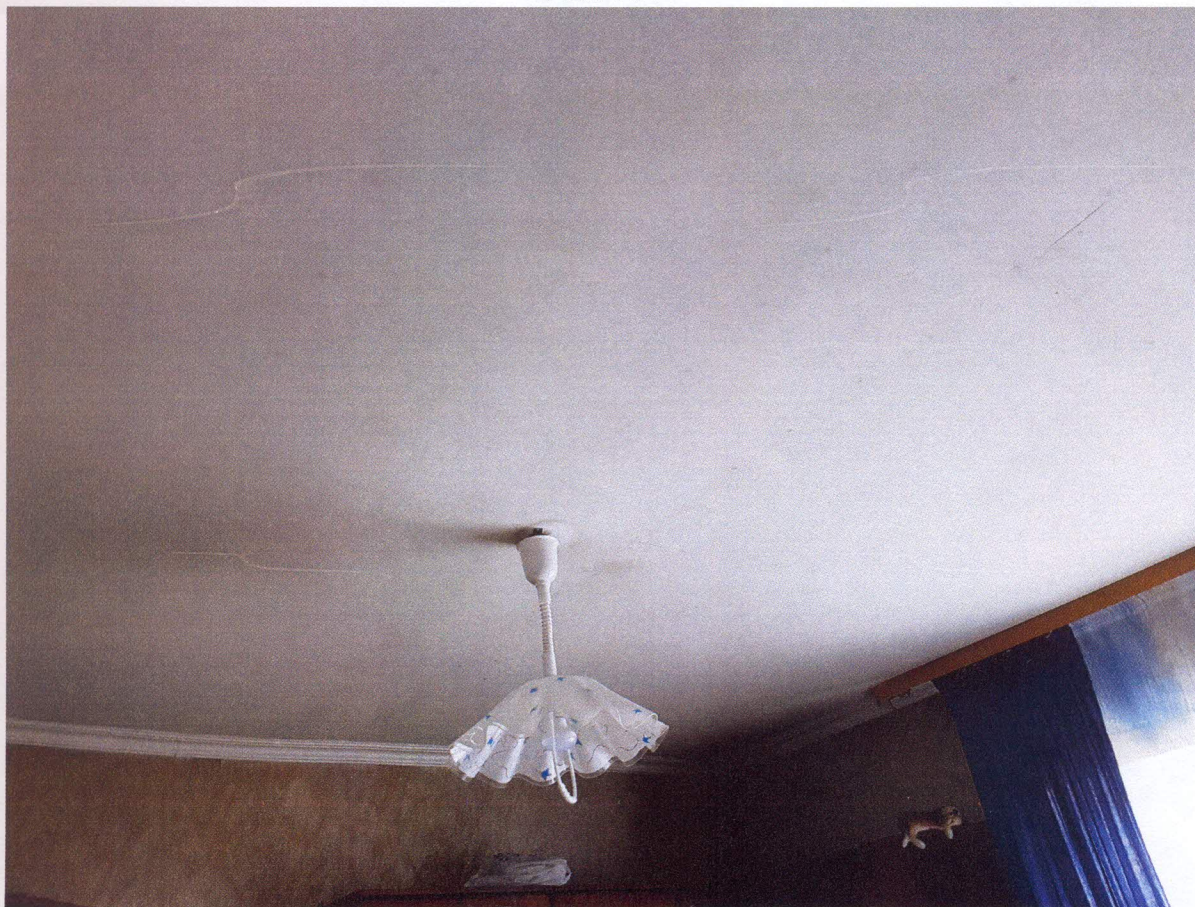
Фото №4

Перекрытия – плоские по деревянным балкам, балки заменены в 2013 году. Перекрытия находятся в удовлетворительном состоянии, прогибов потолка жилых помещений не наблюдается (Фото №4).

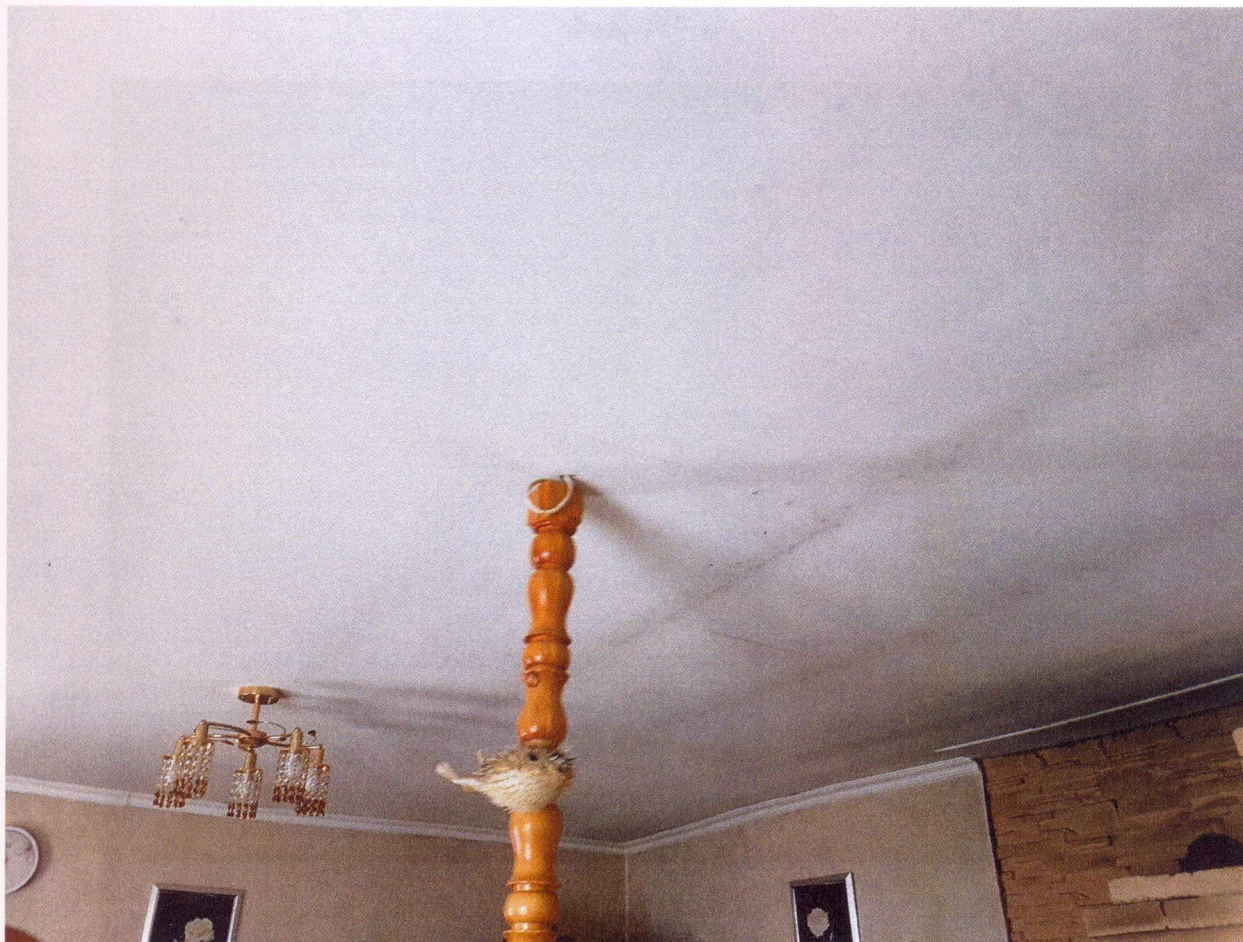
Фото №5

Крыша над основным объемом и двухэтажной каменной пристройкой — односкатная, над полукруглым эркером - полуконическая, стропильная система деревянная, кровля из кровельных профилированных листов. Протечек внутри квартиры не наблюдается. Общее состояние покрытия - удовлетворительное. (Фото №5).

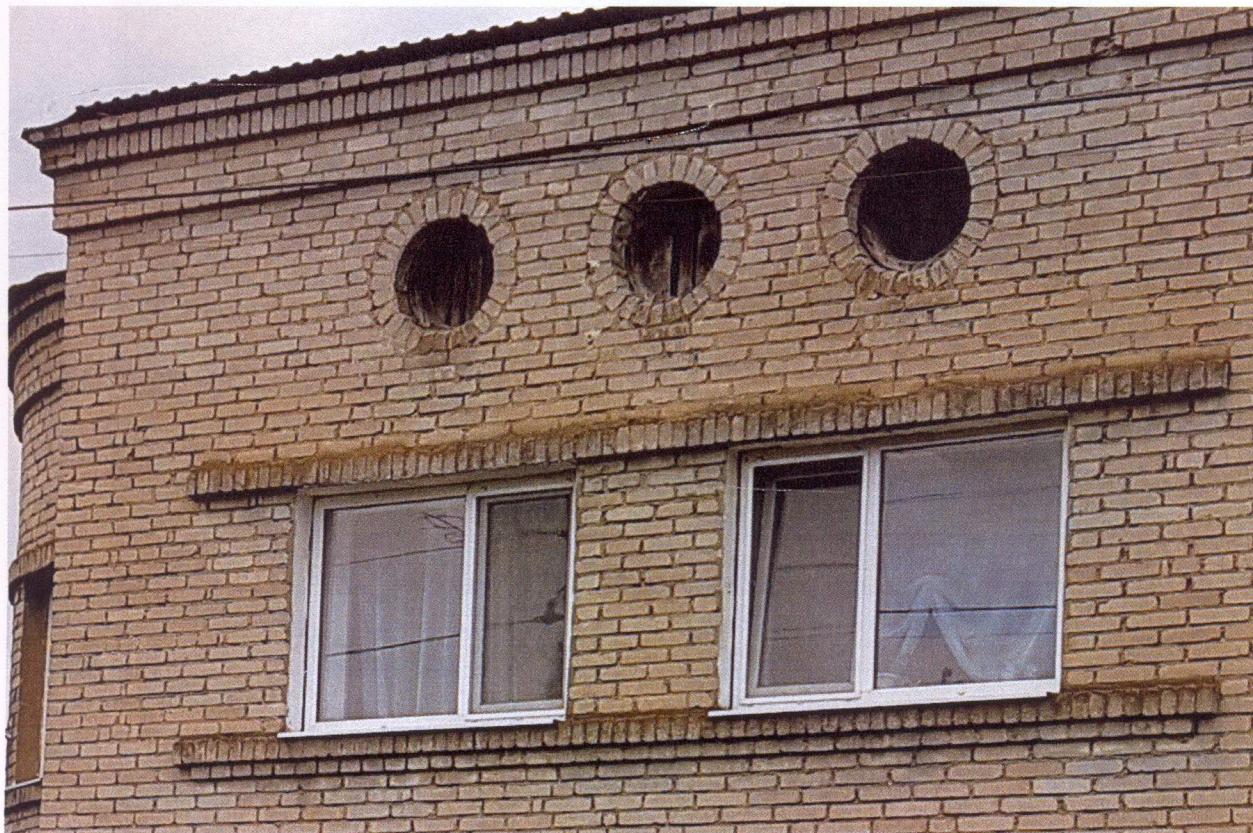
Фото №6

Перемички и подоконные пояски – кирпичные, находятся в удовлетворительном состоянии (Фото №6).

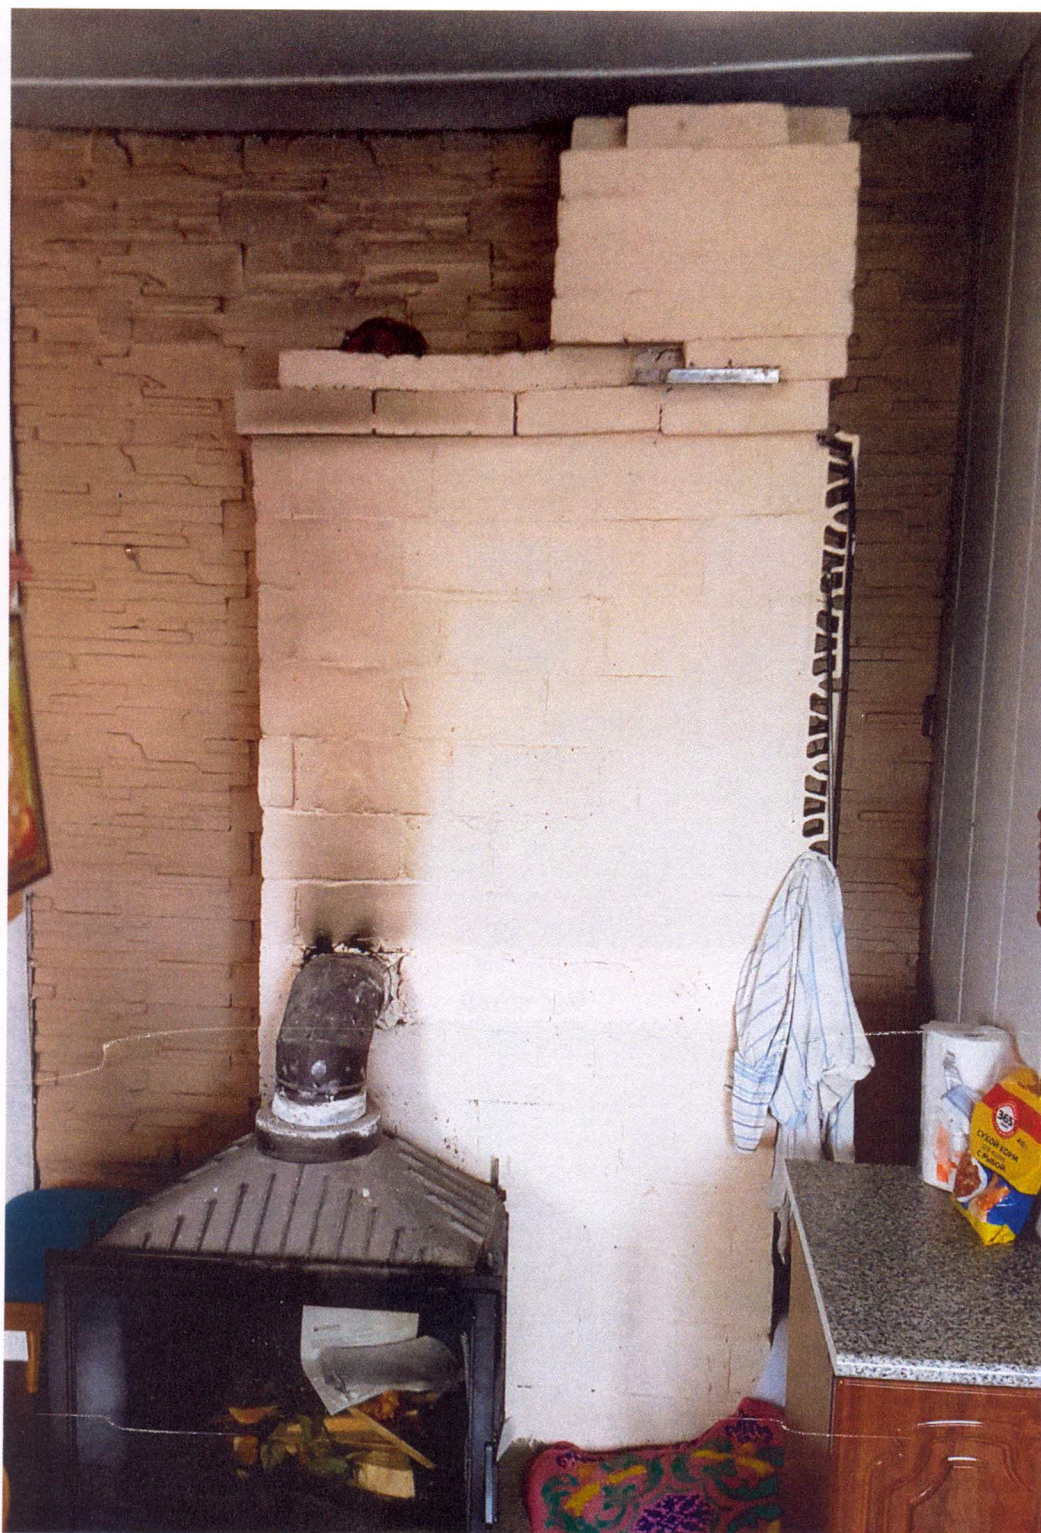
Фото №7

Кирпичная кладка дымоходных и вентиляционных труб находится в удовлетворительном состоянии (Фото №7). Состояние дымоходов и вентиляционных

каналов, в соответствии с актом проверки дымовых и вентиляционных каналов – рабочее.

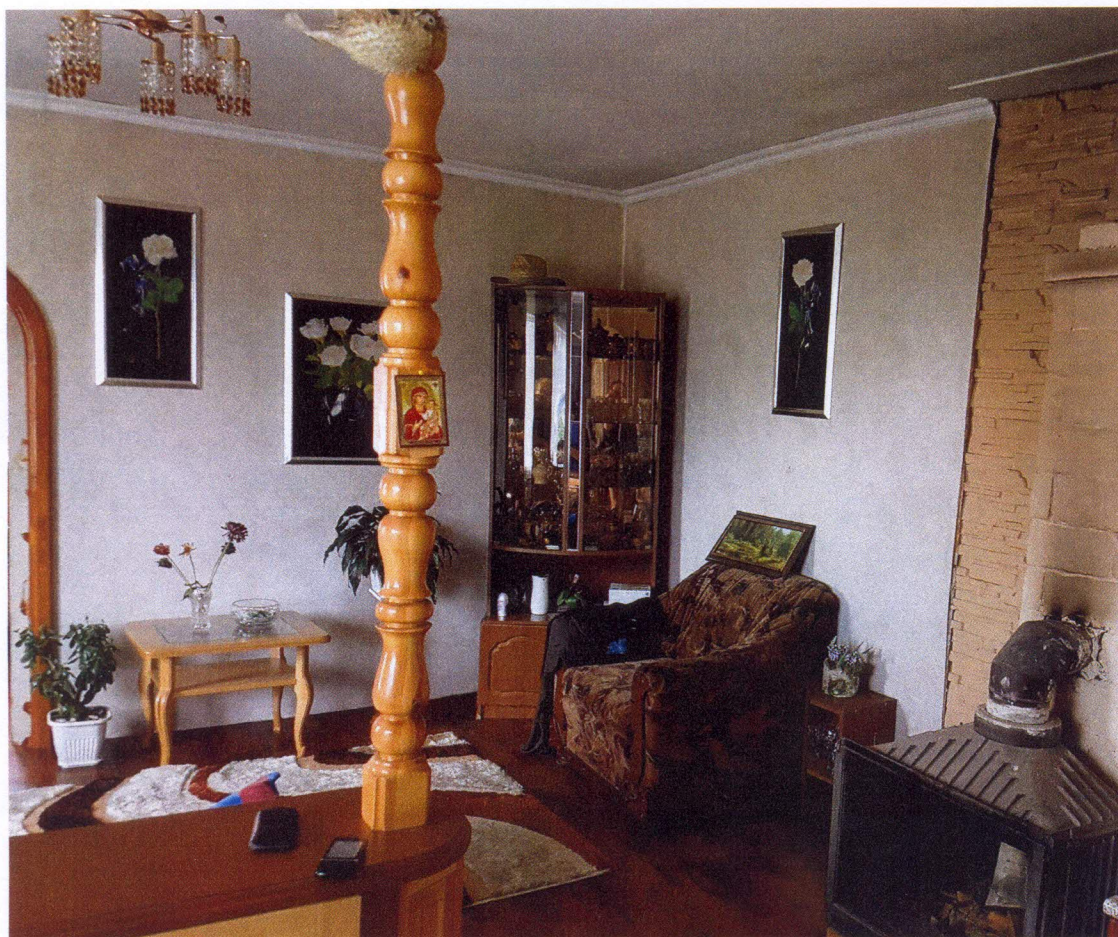
Фото №8

Внутренние стены - кирпичные, находятся в удовлетворительном состоянии, выгибов и трещин не обнаружено (Фото №8).

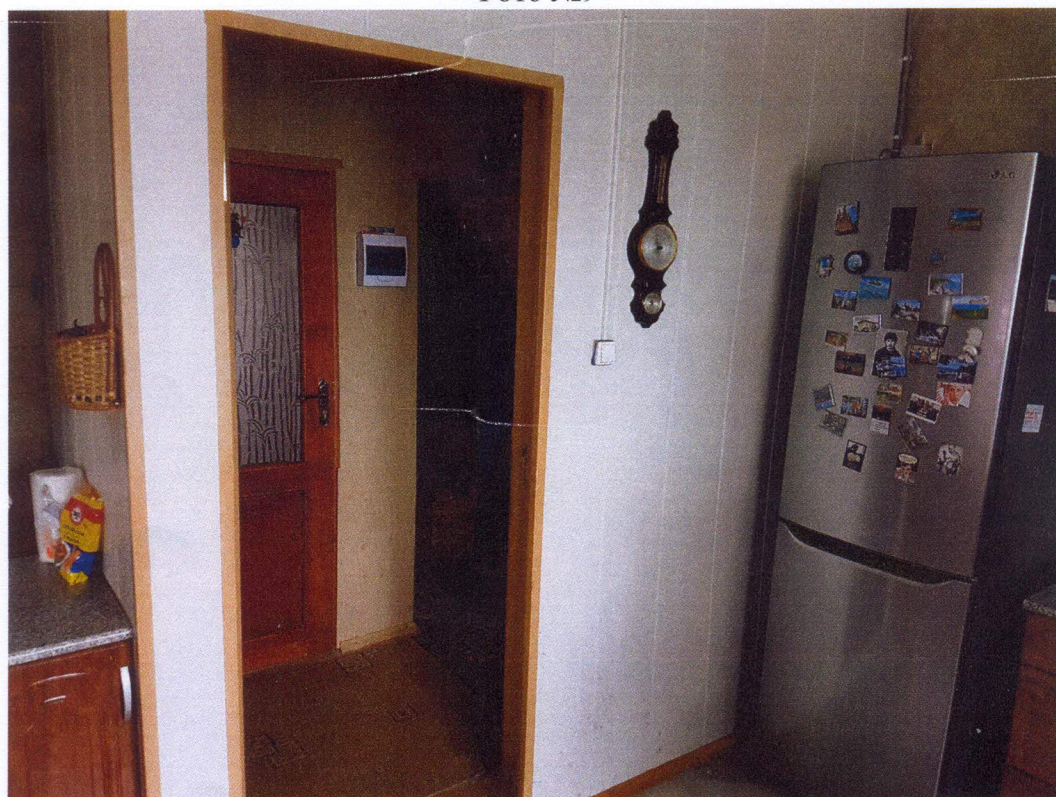
Фото №9

Перегородки деревянные, находятся в удовлетворительном состоянии на отделочных материалах трещин не обнаружено (Фото №9).
