Уточненный перечень предмета охраны объекта культурного наследия регионального значения «Здания Теплоэлектростанции, где в августе-ноябре 1941 и в 1942 – феврале 1944 гг. действовали подпольные группы под руководством секретаря горисполкома Никифорова Степана Гавриловича и инженера Семенова Михаила Гавриловича», расположенного по адресу: Псковская обл., г. Псков, ул. Советская, 29

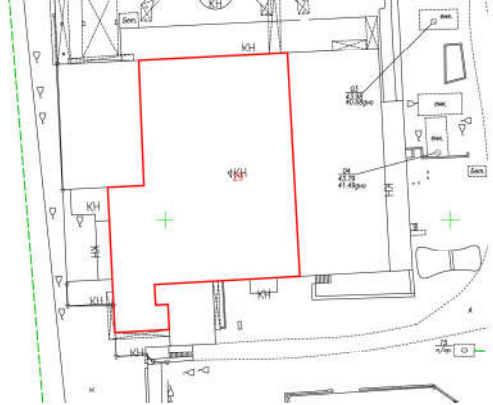
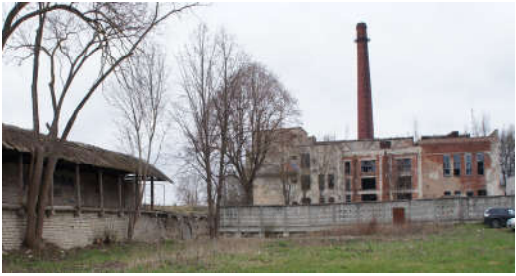
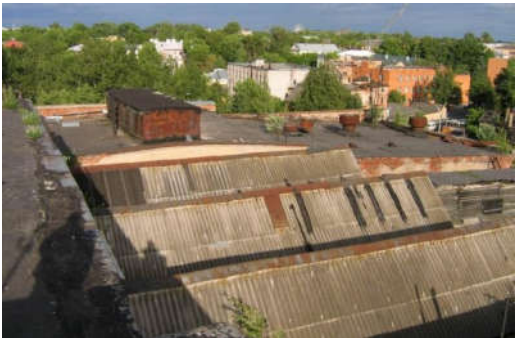
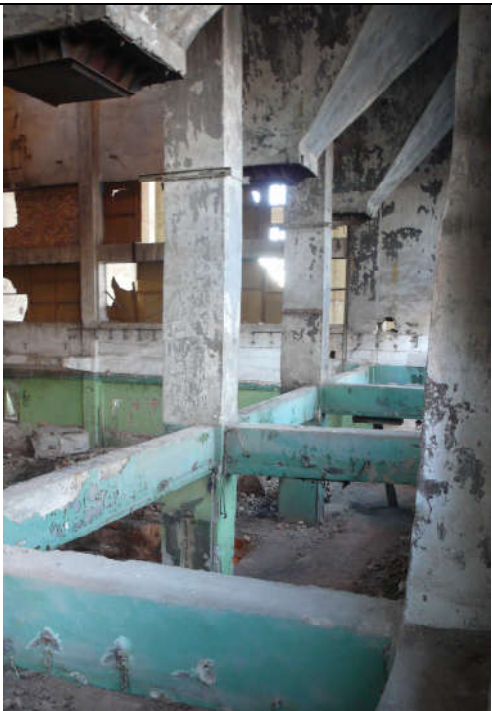
№ пп	Виды предметов охраны	Элементы предметов охраны	Фотофиксация
1	2	3	4
1	Объемно-пространственное решение:	<p>местоположение объекта;</p> <p>локальная доминанта здания в панораме правого берега р. Великой;</p> <p>первоначальные высотные отметки фасадов, крыш и световых фонарей;</p> <p>формы и местоположение первоначальных крыш, световых фонарей;</p>

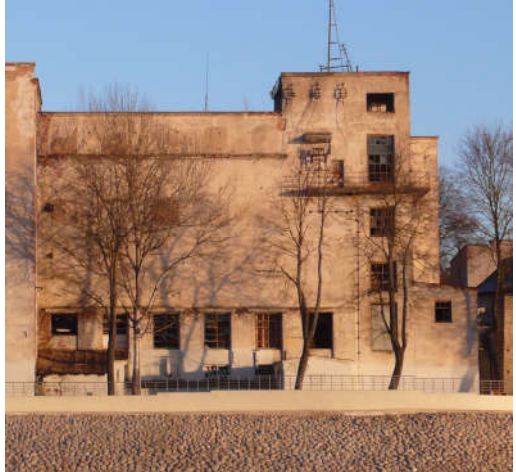
3	Объемно-планировочное решение:	историческое объемно-планировочное решение в габаритах капитальных стен;	
5	Архитектурно-художественное решение фасадов:	<p>архитектурно-художественное решение фасадов в стиле конструктивизма;</p> <p>главный лицевой (западный) фасад, обращенный в сторону р Великой¹, в том числе северная часть фасада, сохранившаяся в интерьере здания:</p> <p>тип материала фасадной поверхности - гладкая штукатурка;</p> <p>местоположение и габариты первоначальных оконных и дверных проемов, в том числе заложенных²;</p> <p>местоположение, габариты и формы</p>

¹ В настоящее время с открытых городских пространств воспринимается южная часть западного фасада. Северная часть скрыта поздней пристройкой, превышающей высоту исторической части здания. Исторический фасад сохраняется в интерьере поздней пристройки.

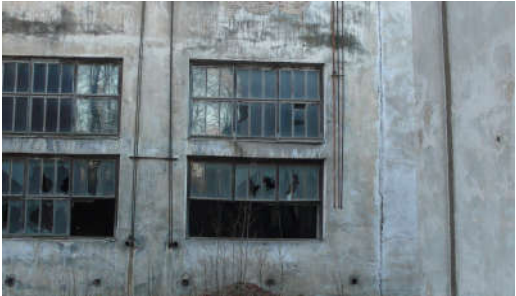
<p>балкона;</p> <p>северная часть западного фасада, скрытая поздней пристройкой, сохранившаяся в интерьере;</p> <p>габариты;</p> <p>горизонтальные и вертикальные членения фасада, выявленные структурой исторического каркаса;</p> <p>тип заполнения каркаса – витражное остекление;</p> <p>северный лицевой фасад (центральная часть)³:</p> <p>тип материала фасадной поверхности - гладкая штукатурка;</p> <p>местоположение и габариты первоначальных оконных проемов в восточной части северного фасада;</p> <p>восточный лицевой фасад (северная часть)⁴:</p>

³ В настоящее время с открытых городских пространств воспринимается восточная часть северного фасада. Западная часть скрыта поздней пристройкой. Исторический фасад сохраняется в интерьере поздней пристройки.

⁴ В настоящее время восточный лицевой фасад скрыт поздней пристройкой. Исторический фасад сохраняется в интерьере поздней пристройки.

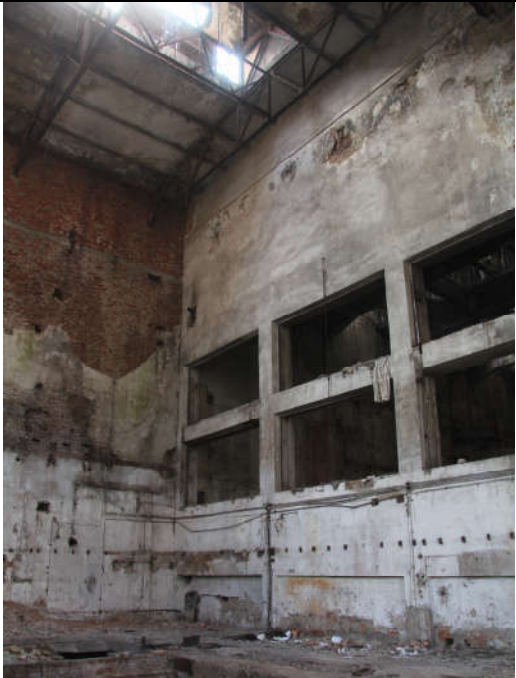
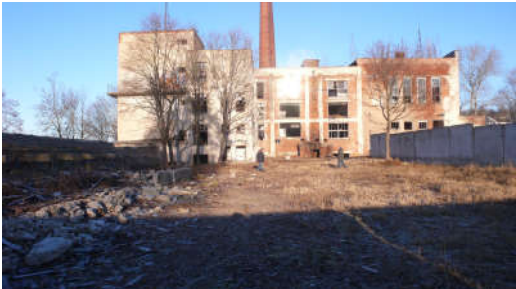
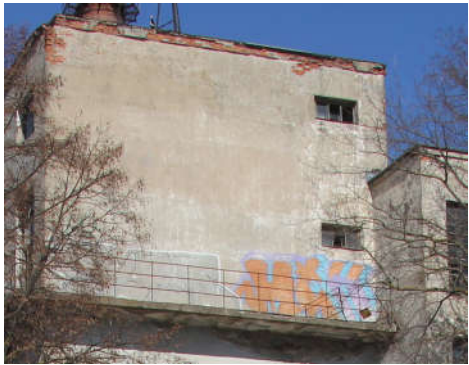
<p>тип материала фасадной поверхности - гладкая штукатурка;</p> <p>горизонтальные и вертикальные членения фасада, выявленные структурой исторического каркаса;</p> <p>тип заполнения каркаса – витражное остекление;</p> <p>южный лицевой фасад⁵:</p> <p>тип материала фасадной поверхности - гладкая штукатурка;</p> <p>местоположение, габариты и формы ограждения балкона;</p> <p>местоположение и габариты первоначальных оконных и дверных проемов.</p>

⁵ В настоящее время с открытых городских пространств воспринимается восточная часть южного фасада. Западная часть скрыта поздней пристройкой. Исторический фасад сохраняется в интерьере поздней пристройки.
